Restaurierung von 2 St. BING Gleichdruckvergäsern ab
BMW R75/5 179,- € (incl. MwSt.)

Restaurierung von BING Vergäsern

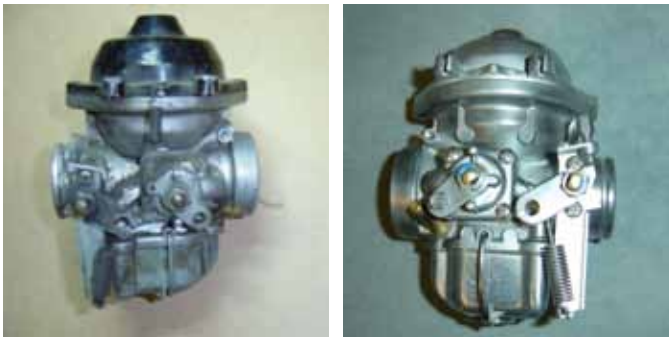
Die Bilder 1 und 2 zeigen BMW / BING Vergaser von BMW's die 20 oder 30 Jahre alt sind, vor und nach der Restaurierung.

Wenn diese Vergaser lange nicht in Betrieb sind, bildet sich Aluminiumoxid und Kalk. Nur durch Ausblasen mit Druckluft lassen sich diese sehr hartnäckigen Verunreinigungen nicht entfernen. Ähnlich ist es mit der Tankversiegelung, die sich nach Jahren zersetzt und durch den Benzinfilter nicht zurückgehalten wird, sich aber im Vergaser absetzt.

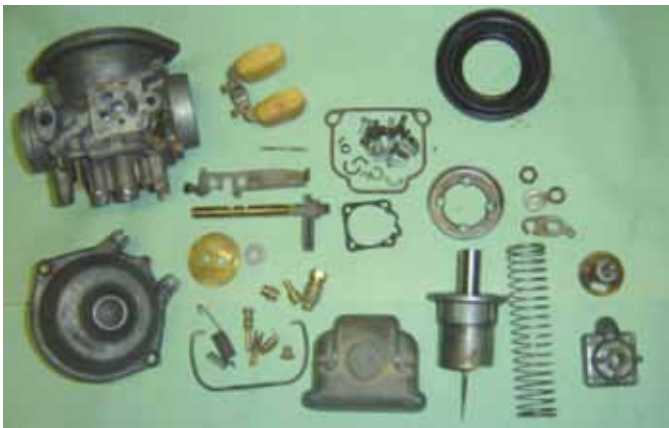
Bild 3 zeigt einen in alle Einzelteile zerlegten Vergaser. Schon beim Zerlegen des Vergasers ist Vorsicht geboten.

Die M3-Schrauben der Drosselklappe sind werksseitig verstemmt. Gewaltsames Herausschrauben zerstört die Welle! Alle Gehäuseteile werden nun außen mit Glasperlen gestrahlt um sie vom größten Schmutz zu befreien. Gleichzeitig wird die Oberfläche etwas verdichtet und ist weniger anfällig für Schmutzansammlungen. Dann werden alle Feingewinde nachgeschnitten und auf äußere Beschädigungen geprüft. Die eigentliche Reinigung erfolgt aber im Ultraschallbad mit einer speziell auf die Legierung der Vergaserteile abgestimmten Lösung. In den Vergasern befinden sich neben Feingewinden auch mehrere kleinste Bohrungen. Nur durch die Ultraschallreinigung werden wirklich alle Ablagerungen gelöst. Ich verwende dafür Profigeräte der Industrie mit 4 bis 6 l Fassungsvermögen.

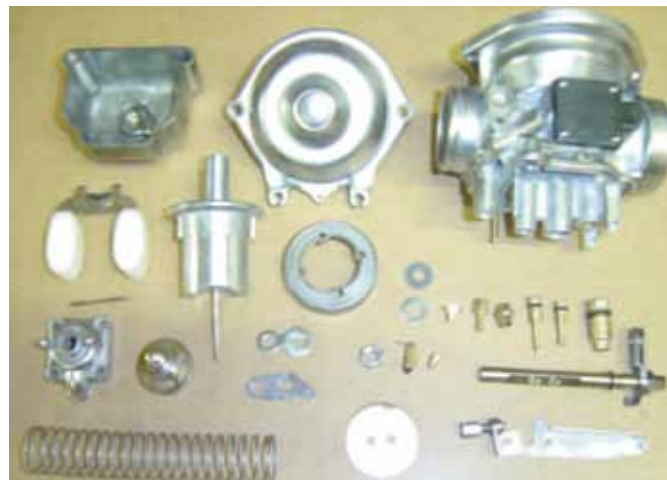
Die Oberflächen sind jetzt sauber, aber nicht so schön: sie sehen matt aus. Die Gehäuseteile werden jetzt mit Edelstahldraht 0,1 mm gebürstet.

Auf Kundenwunsch werden die großflächigen Teile leicht poliert. Dadurch wird die Oberfläche gegen Korrosion geschützt und die Vergaser sehen hochwertiger aus. Das richtige Polieren von Aluminium ist aber ein anderes Thema.
