Restaurierung von 2 BING oder Dellorto Vergaser ab  
BMW R75/5 239,- € (incl. MwSt.)  
Schiebervergaser 195,- € (incl. MwSt.)

# Restaurierung von BING Vergasern

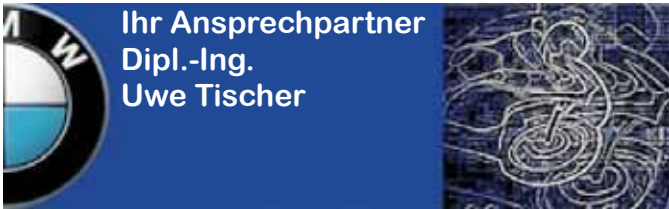
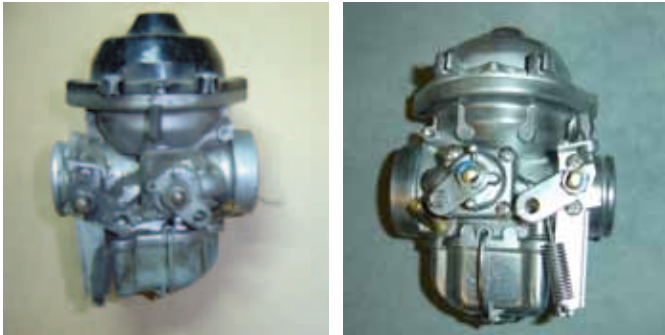
Die Bilder 1 und 2 zeigen BMW / BING Vergaser von BMW's die 20 oder 30 Jahre alt sind, vor und nach der Restaurierung.

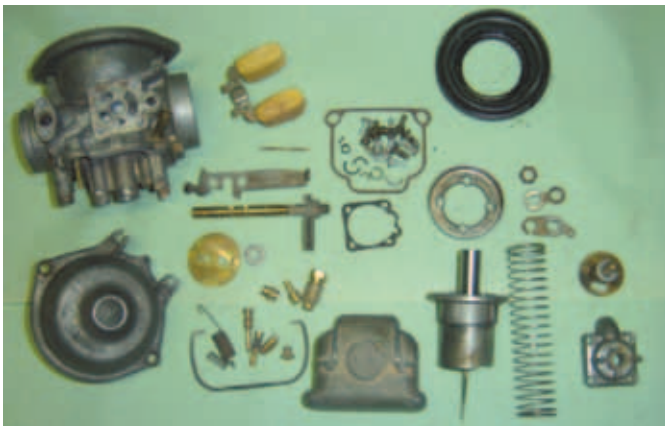
Bild 3 zeigt einen in alle Einzelteile zerlegten Vergaser. Schon beim Zerlegen des Vergasers ist Vorsicht geboten.

Die M3-Schrauben der Drosselklappe sind werksseitig verstemmt. Gewaltiges Herausschrauben zerstört die Welle! Alle Gehäuseteile werden nun außen mit Glasperlen gestrahlt um sie vom größten Schmutz zu befreien. Gleichzeitig wird die Oberfläche etwas verdichtet und ist weniger anfällig für Schmutzansammlungen. Dann werden alle Feingewinde nachgeschnitten und auf äußere Beschädigungen geprüft. Die eigentliche Reinigung erfolgt aber im Ultraschallbad mit einer speziell auf die Legierung der Vergaserteile abgestimmten Lösung. In den Vergasern befinden sich neben Feingewinden auch mehrere kleinste Bohrungen. Nur durch die Ultraschallreinigung werden wirklich alle Ablagerungen gelöst. Ich verwende dafür Profigeräte der Industrie mit 4, 13 und 27 Liter Fassungsinhalt. Nun werden alle Teile in destilliertem Wasser ausgewaschen und trocken geblasen, danach in Ballistol getaucht und getrocknet. Ballistol ist ein wahres Wundermittel. Es wurde einmal als Waffenöl entwickelt und hat den großen Vorteil, dass es nicht verharzt. Im Motor wird es problemlos verbrannt. (Es kann als Lederpflege dienen und wegen seiner desinfizierenden Wirkung sogar auf Wunden aufgetragen werden.) Derart behandelte Vergaser können sehr lange eingelagert werden und sind jederzeit montagebereit.

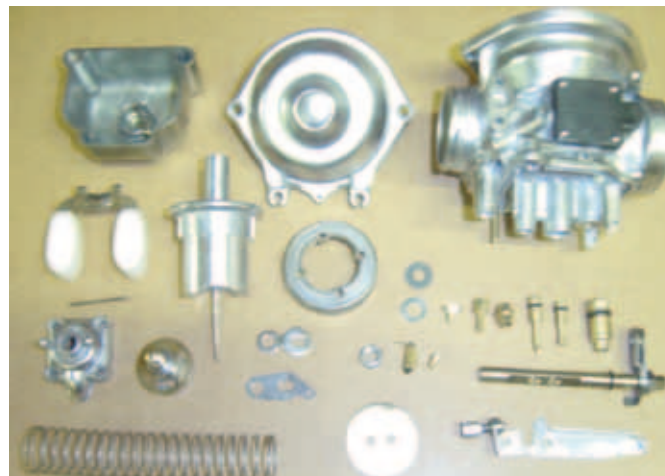
Die Oberflächen sind jetzt sauber, aber nicht so schön: sie sehen matt aus. Die Gehäuseteile werden jetzt mit Edelstahldraht 0,1 mm gebürstet.

Auf Kundenwunsch werden die großflächigen Teile leicht poliert. Dadurch wird die Oberfläche gegen Korrosion geschützt und die Vergaser sehen hochwertiger aus. Das richtige Polieren von Aluminium ist aber ein anderes Thema.

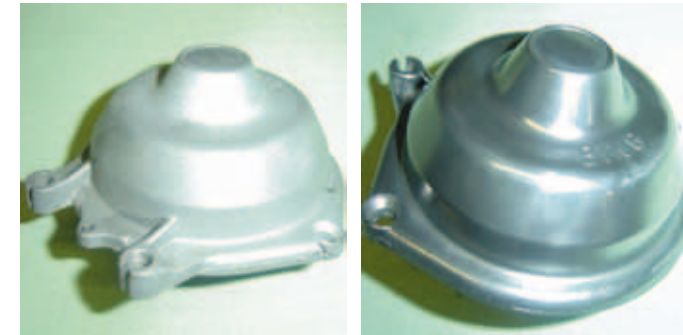
Nun werden neue Dichtungen und O-Ringe eingesetzt. Bei Bedarf werden auch die Membranen erneuert. Unter Verwendung neuer Edelstahlschrauben werden die Vergaser zusammengebaut.

Alle Gewinde werden mit Loctite 2071 gesichert.
